## **Испытания на адгезию герметизирующих и заливочных материалов к алюминиевым поверхностям**

Целью испытаний являлось сравнение адгезии материалов, применяемых в серийном производстве, к двум типам алюминиевых поверхностей:

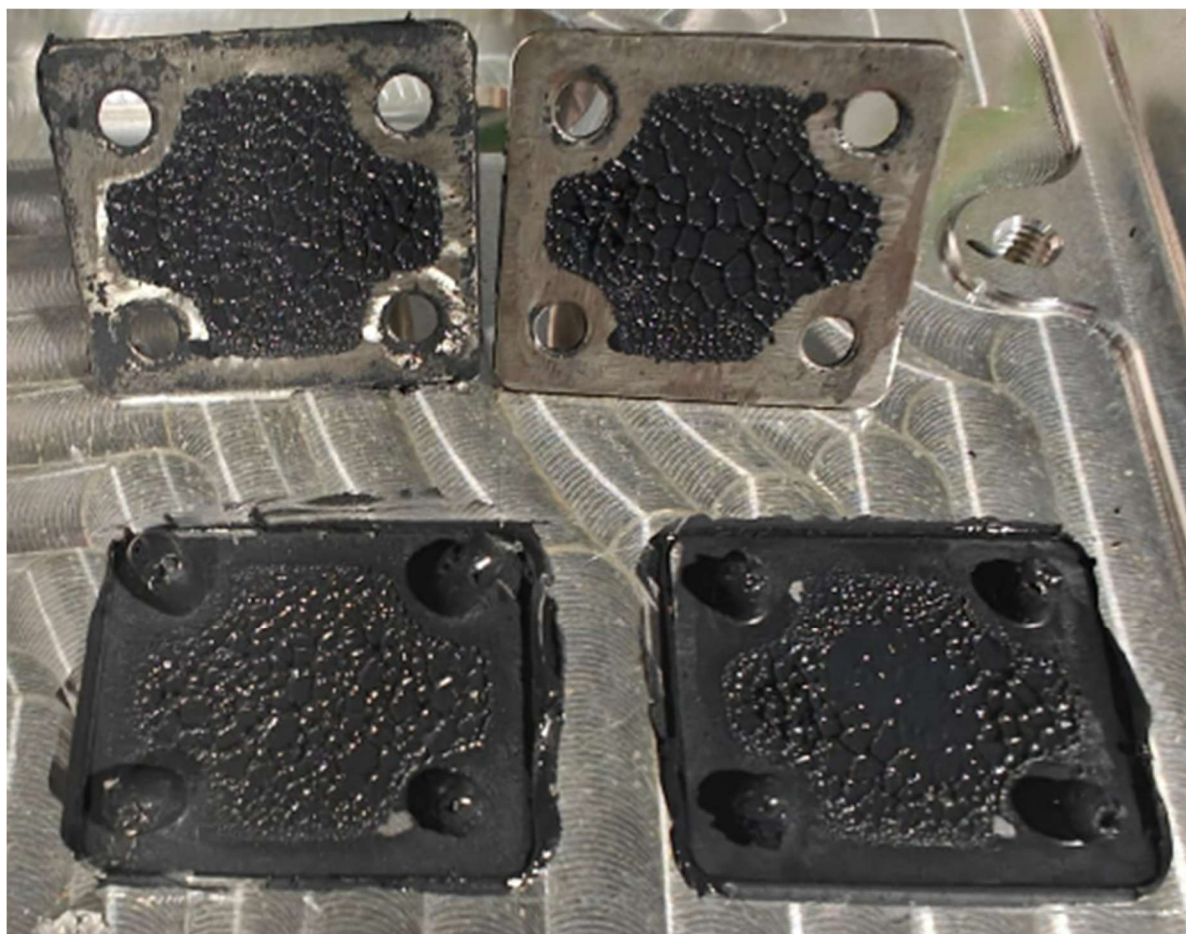
**Гладкий алюминий**

**Гладкий алюминий.** После разрушения соединения силикон полностью остался на поверхности алюминиевой плиты, при этом произошло его отделение от испытательной площадки из нержавеющей стали.

**Вывод.** Несмотря на то, что измеренное усилие отрыва оказалось выше для пескоструйной поверхности, анализ характера разрушения показывает, что силикон обладает более высокой адгезией к гладкому алюминию. В случае гладкой поверхности разрушение происходило по границе «силикон - испытательная площадка», тогда как на пескоструйной поверхности по границе «силикон - алюминий». Это свидетельствует о более прочном сцеплении силикона с гладким алюминием.

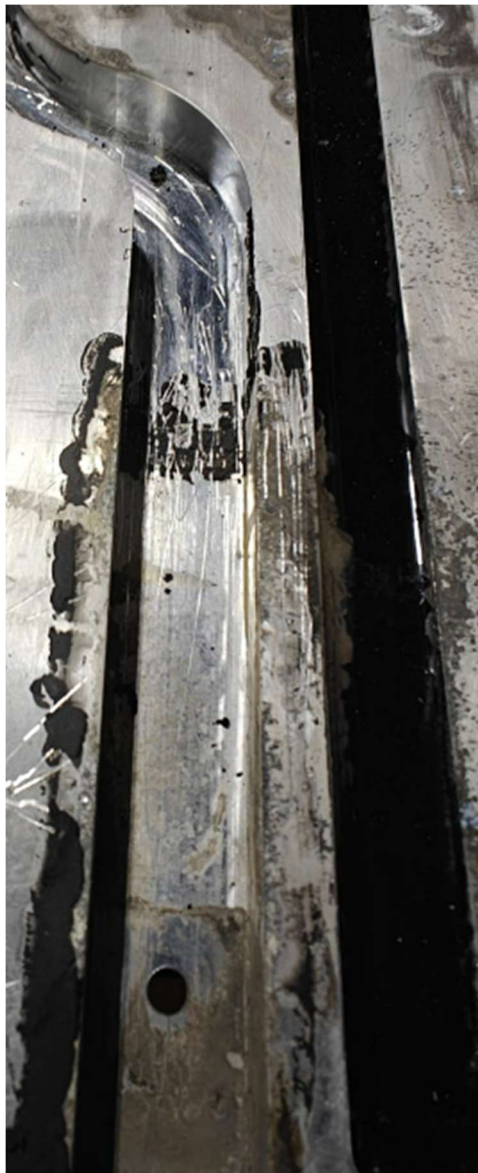
стороны). Во время сервисного обслуживания плит, находившихся в эксплуатации около трёх лет, не наблюдалось каких-либо признаков отслоения компаунда от алюминия. На приложенной ниже фотографии видно, что один канал очищен для замены кабеля, при этом следов пескоструйной обработки на поверхности нет. Соседний канал с магнитными сенсорами был залит компаундом около трёх лет назад и сохраняет хорошую адгезию.

**Фото плиты без пескоструйной обработки, залитой компаундом 3 года назад.**
